# 鋼構造ジャーナル

## 震災被害の講習会を開催

### JSCA東北支部など

## 難しかつた体育館の復旧工事

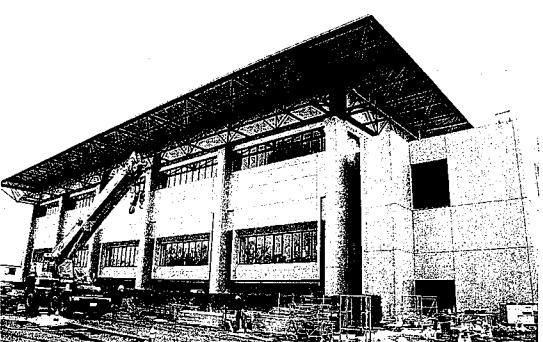
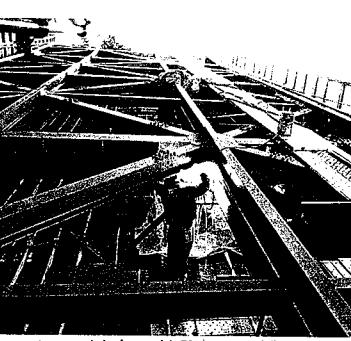
ステージ上部の鉄骨トラス補強工事

補強は、新しく鉄骨を既存の鉄骨の上に組む形で行つた

が、クレーンで鉄骨を持ち上げても、既存の庇がじやまになつて据え付けが通常の手順ではできず、1ヵ所から鉄骨を引きずり込む方法で対処した。
